## 資料5 ザ・バイオウォーターによる「酸化被膜工法」のフィールドテスト

築 14 年のマンションの赤錆が約 4 か月で完全除去、3 年後黒錆層を形成

### 2. コトー柏給水管赤錆対策フィールドテスト

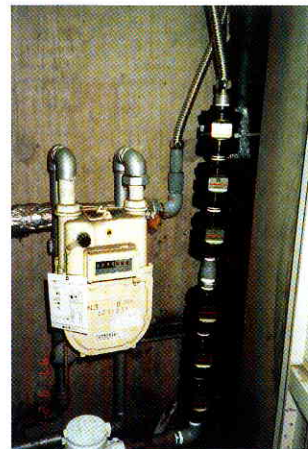
写真 1

- ①平成 9 年 9 月 21 日ザ・バイオウォーターを設置(写真1)
- ②平成 10 年 2 月 15 日(ザ・バイオウォーター設置 146 日目)、  
継手のカーブ部分に付着していた赤錆(写真2)がきれいに洗い流されていた。(写真3)
- ③ザ・バイオウォーター設置 3 年後、接続部に光沢のある黒錆層の形成を確認した。(写真4)

(注) ザ・バイオウォーター設置工事とともに各戸メーター廻りの配管取替工事も行い、写真 1, 2 のサンプル管は取り外された。その際管理人室のみ一部に古い配管を残しておいた。その 3 年後の状態が写真 4 である。もし配管取替工事がなければ写真 1, 2 の継手部分も同様に黒錆化していたと考えられる。
