# 資料10 ザ・バイオウォーターによる浄化槽汚泥減少データ

浄化槽の汚泥量が80%から激減、槽内水の透明度も急上昇

1. 場所 神奈川県小田原市国府津 N氏宅
2. 点検者 (株)出雲水理管理センター(神奈川県茅ヶ崎市)

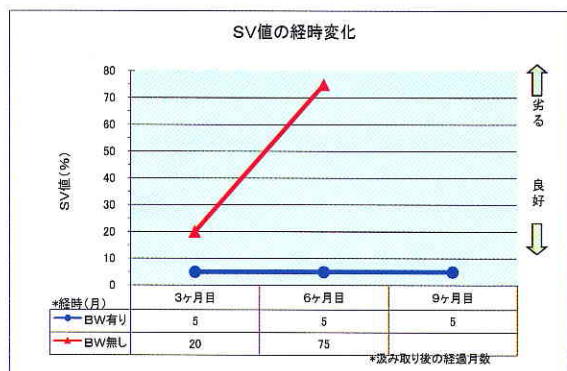
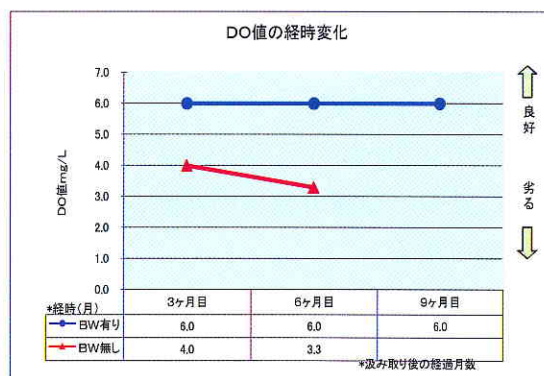
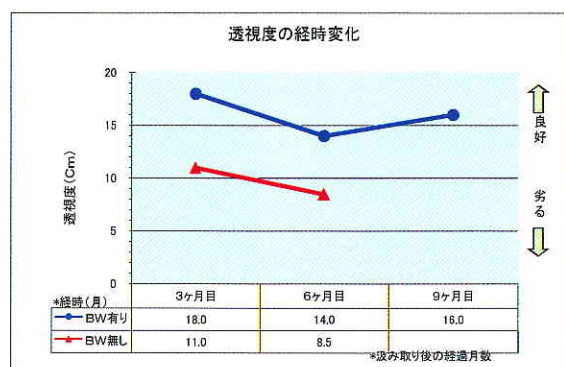
(グラフ1~4参照)

ザ・バイオウォーター設置前は3か月で20%から70~80%に増加していた浄化槽の活性汚泥が、ザ・バイオウォーター設置後5%に激減した。浄化槽の水の透視度も、設置前平均9.3cmから設置後は平均16cmと急上昇。汚泥を食べる好気性微生物を活性化させる溶存酸素の量も増えている。

## 奈良氏邸浄化槽汚泥SV値(汚泥沈殿率)と透視度の変化
